# Endausbau der Kastanienallee in Lüdinghausen

PLANUNG UND ABWICKLUNG VON VERKEHRSANLAGEN UND INGENIEURBAUWERKEN

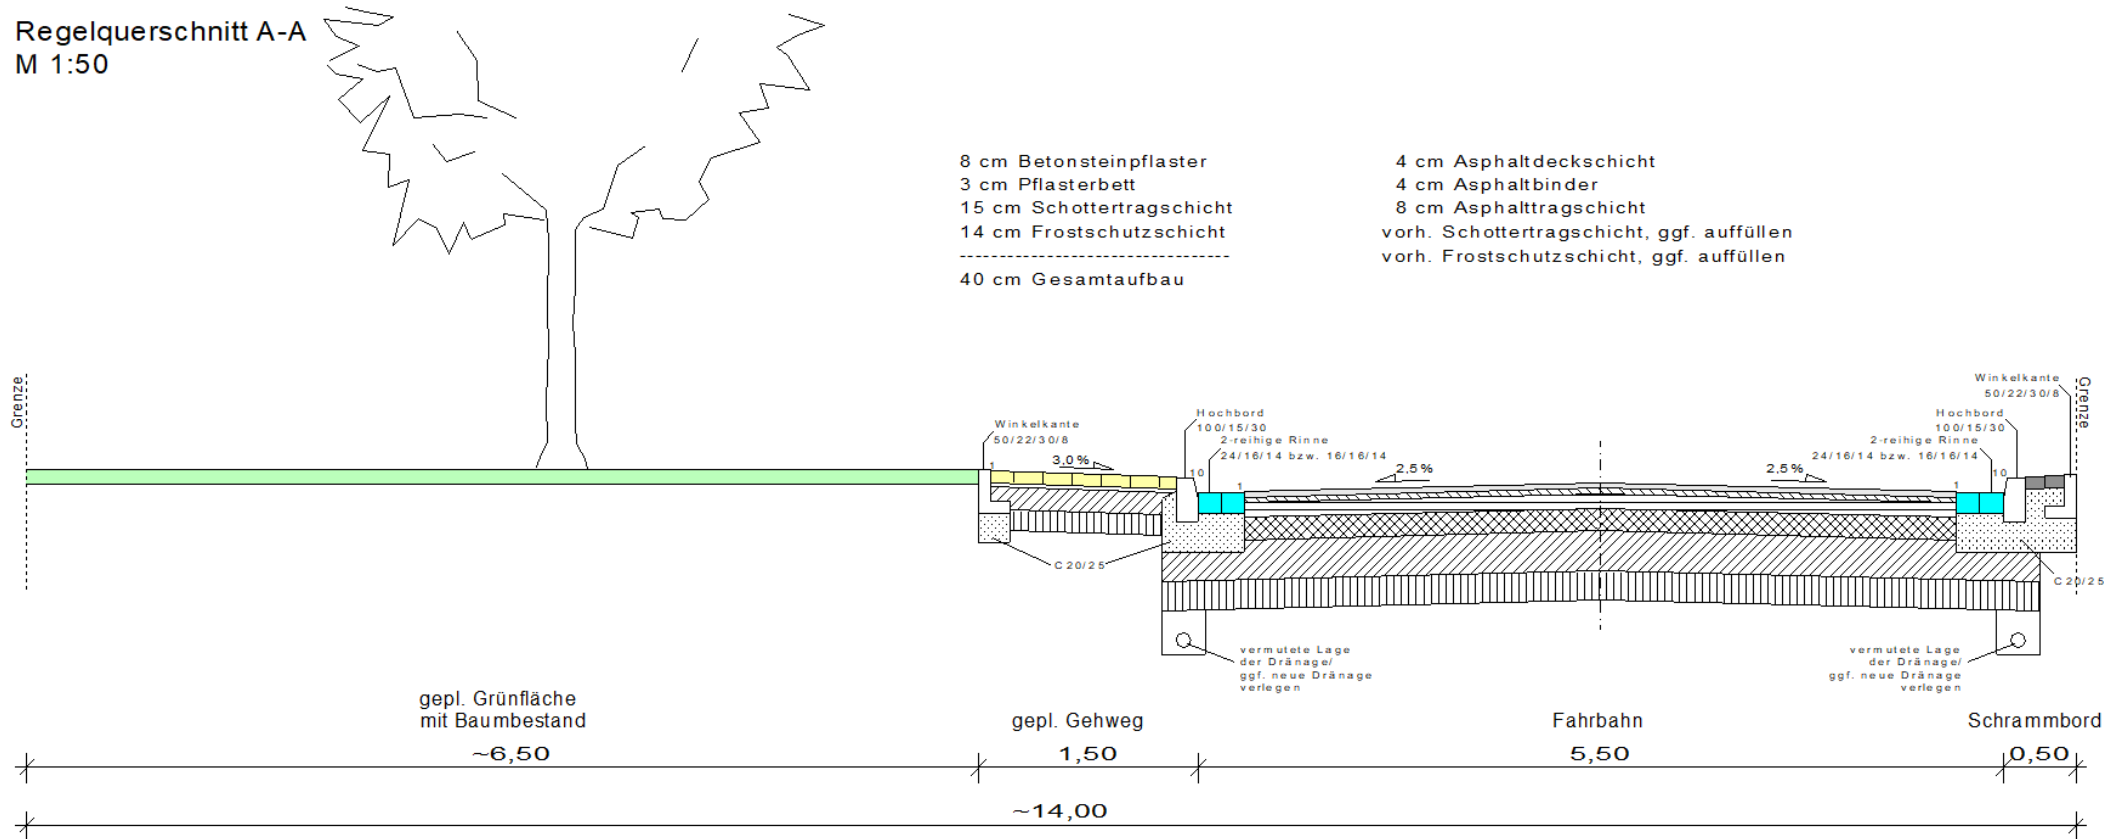
Regelquerschnitt 1

Regelquerschnitt A-A  
M 1:50

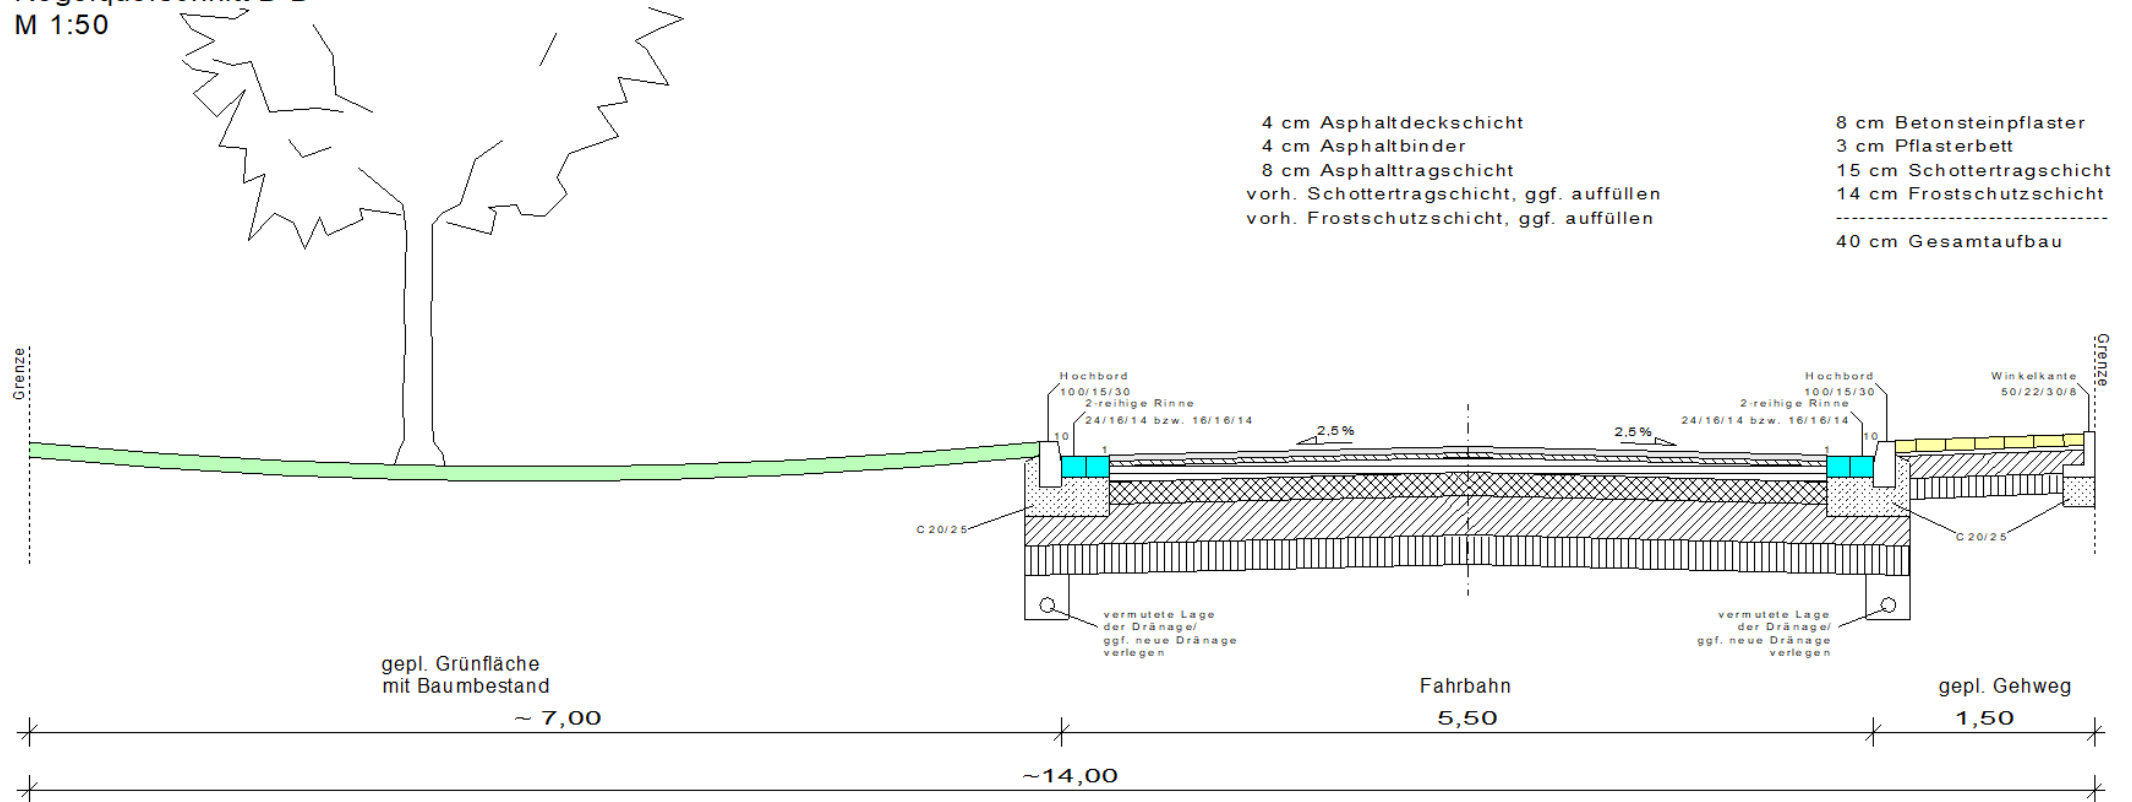
## Regelquerschnitt 2

Regelquerschnitt B-B  
M 1:50

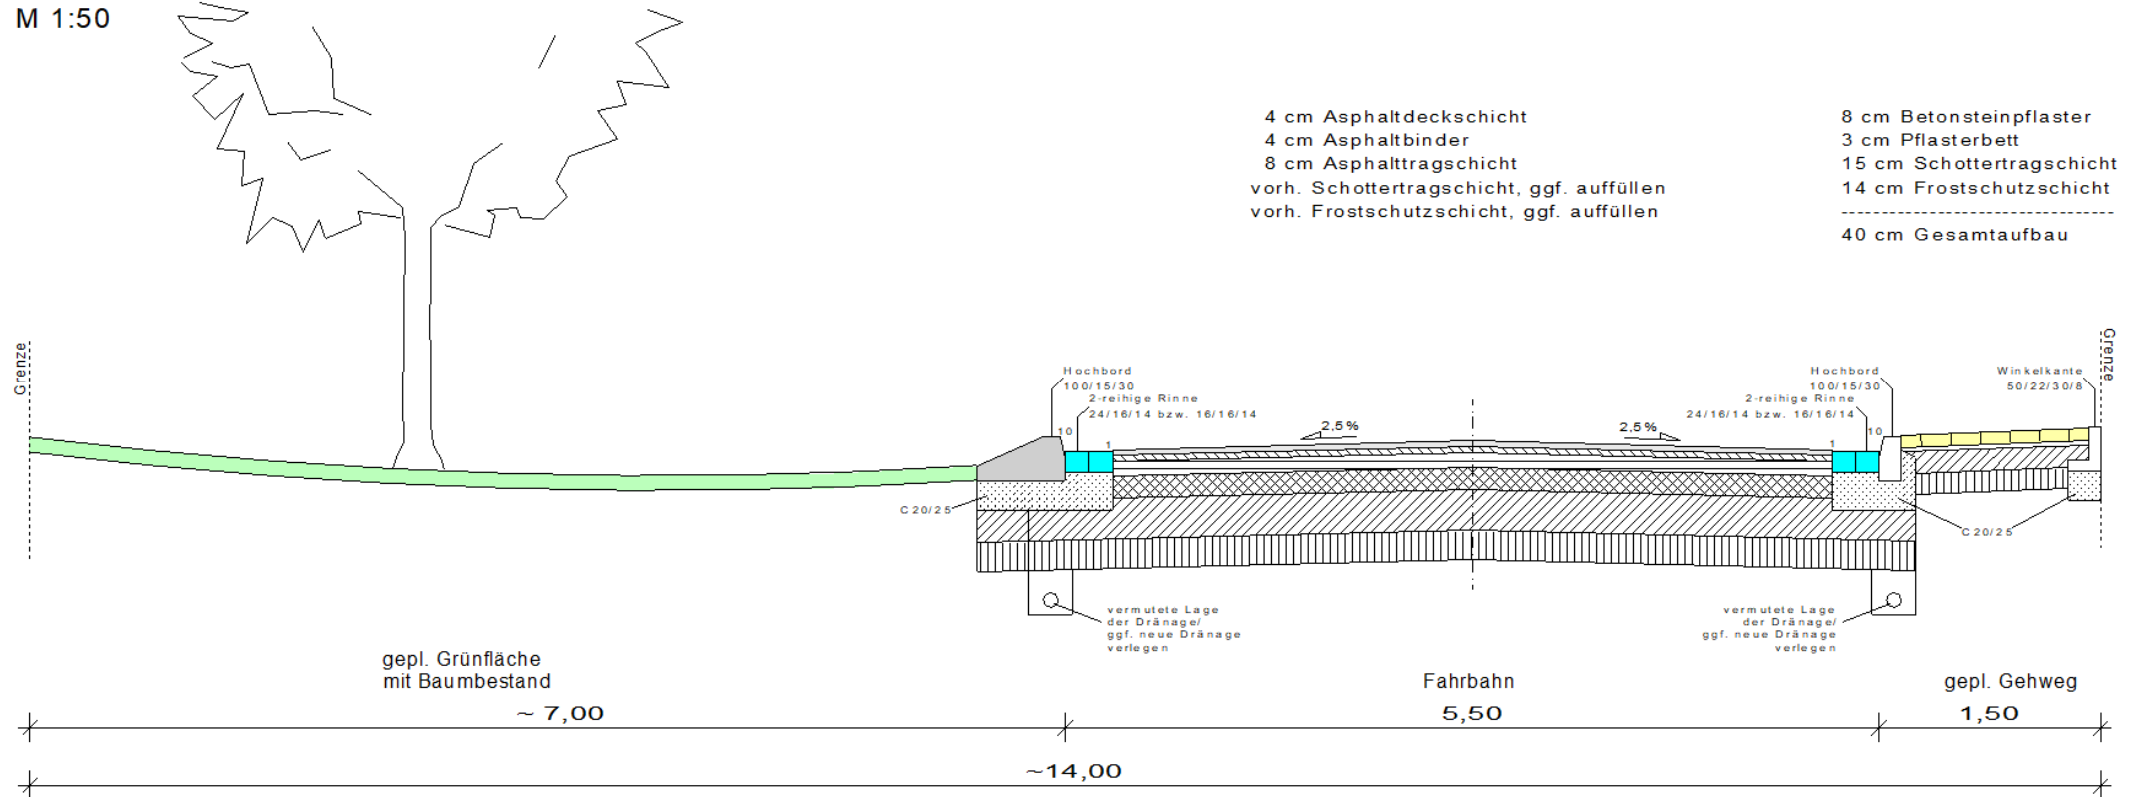
Regelquerschnitt 3

Regelquerschnitt B'-B'  
M 1:50
